Väikeveekogude inventuur 2021

LIFE-IP projekt „Loodusrikas Eesti“

Tegevus C3

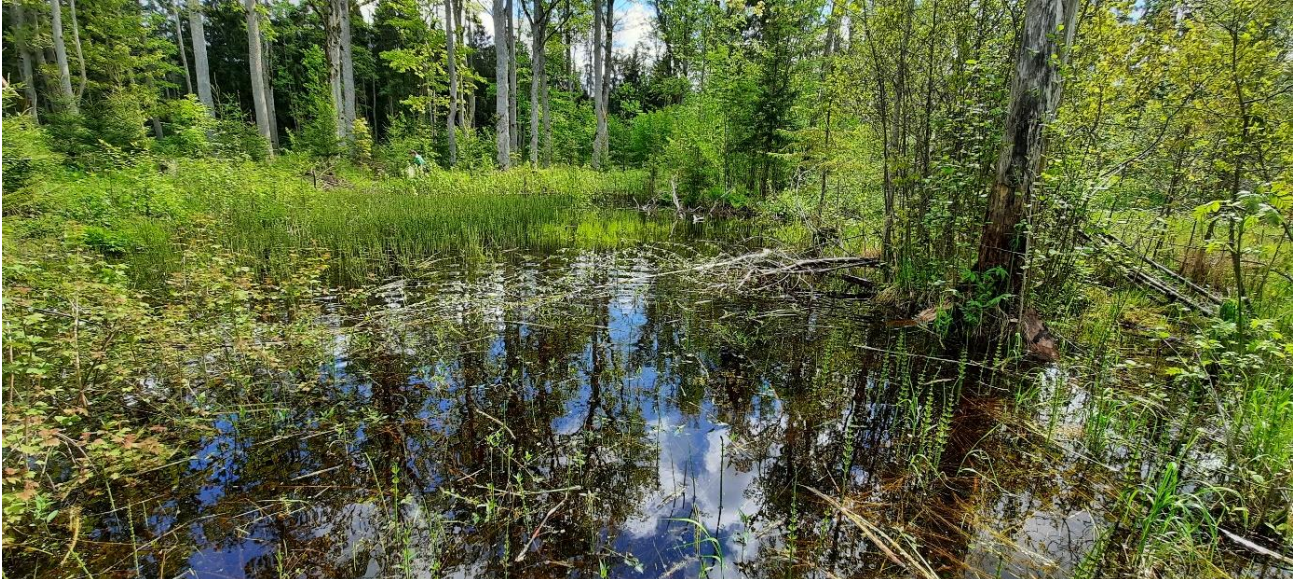
2021. aastal inventeeriti Vooremaa MKA-l 49 väikeveekogu. Suur osa kaitsealast on kaetud ulatuslike põllumassiividega ning tugevalt kuivendusest mõjutatud. Seetõttu leidis siin looduslike märgalaid väga vähe (joonis 1). Enamus inventeeritud väikeveekogudest moodustasid tiigid (78%). Mitmed väikeveekogud (33%) olid hävinud (kraavitatud, kinni aetud; joonis 2) või kaladega asustatud. Uuritud väikeveekogudest leiti viit liiki kahepaikseid: tähnikvesilikku, harilikku kärnkonna, rohukonna, rabakonn ja tiigikonna. Mudakonna ega harivesilikku uuritud väikeveekogudest ei leitud. Kõige sagedasem kahepaikseliik oli tähnikvesilik, keda leiti 55% uuritud veekogudest, järgnesid harilik kärnkonn ja tiigikonn keda leiti võrdset 22% veekogudest.

Joonis 1. Üks väheseid looduslikke märgalaid Vooremaa MKA-l, Luual.

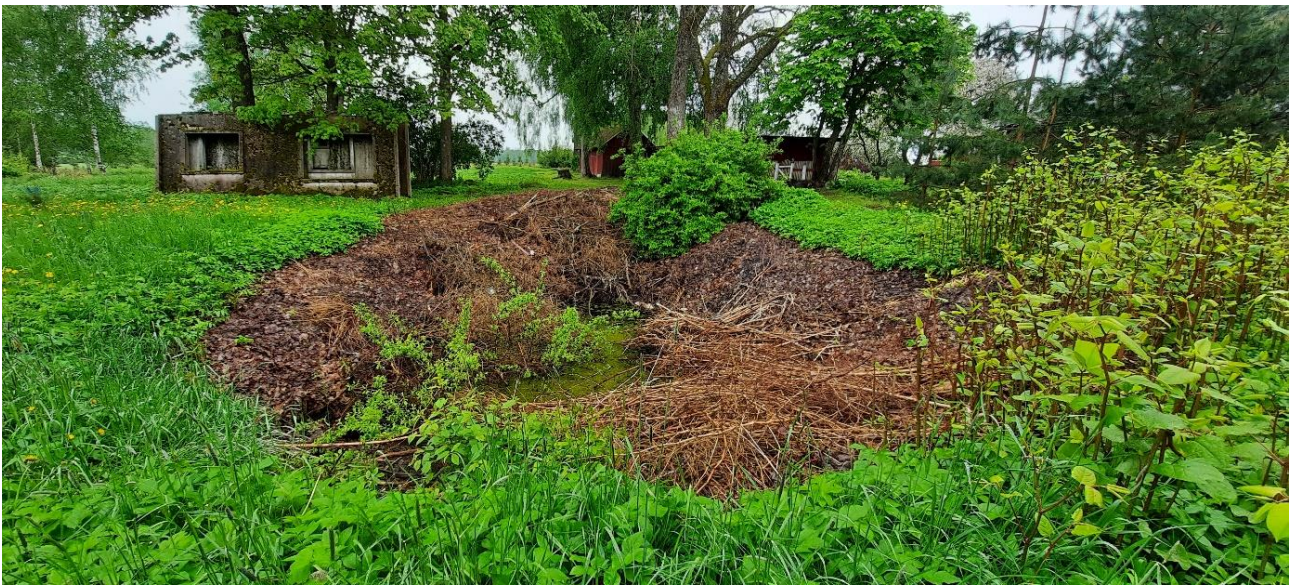
Joonis 2. Kinniaetud tiik Vooremaa MKA-l.

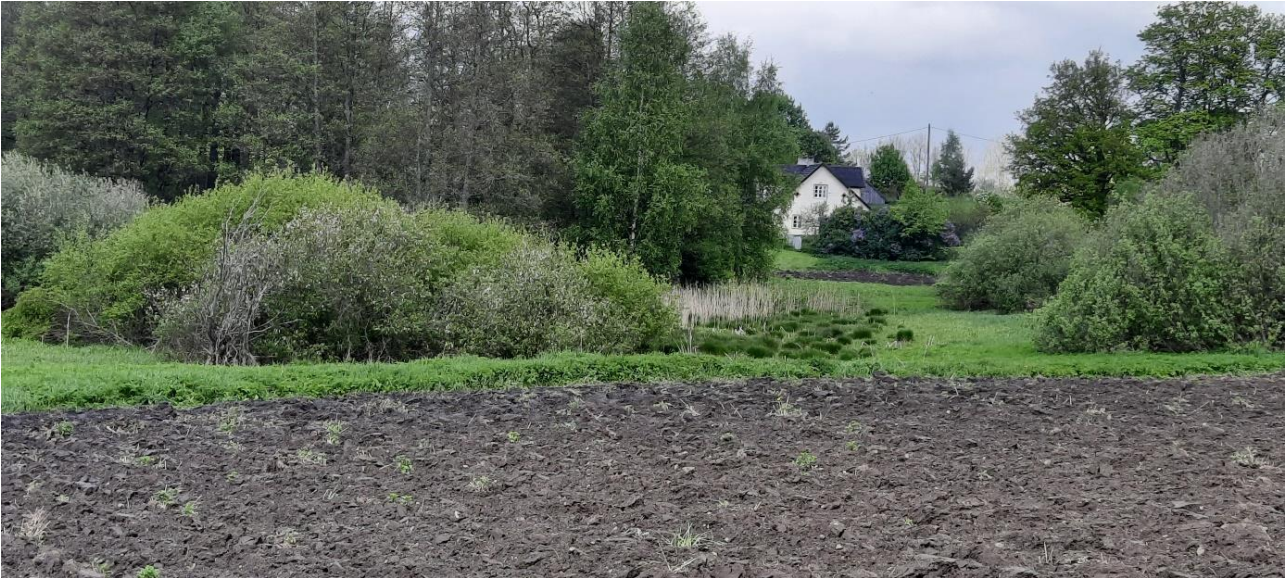
Pangodi MKA-l oli enne 2021. aasta inventuuri leitud harivesilikku (2014.a.) ja mudakonna (2011.a.). 2021. aasta inventuuri käigus uuriti 13 väikeveekogu, millest 7 olid enamasti kinnikasvanud looduslikud märgalad (joonis 3) ning 6 tiigid. Inventuuri käigus leiti uuritud väikeveekogudest kokku nelja liiki kahepaikseid: tähnikvesilikku, harivesilikku, harilikku kärnkonna ja tiigikonna.

Joonis 3. Kinnikasvanud märgala Pangodi MKA-l.

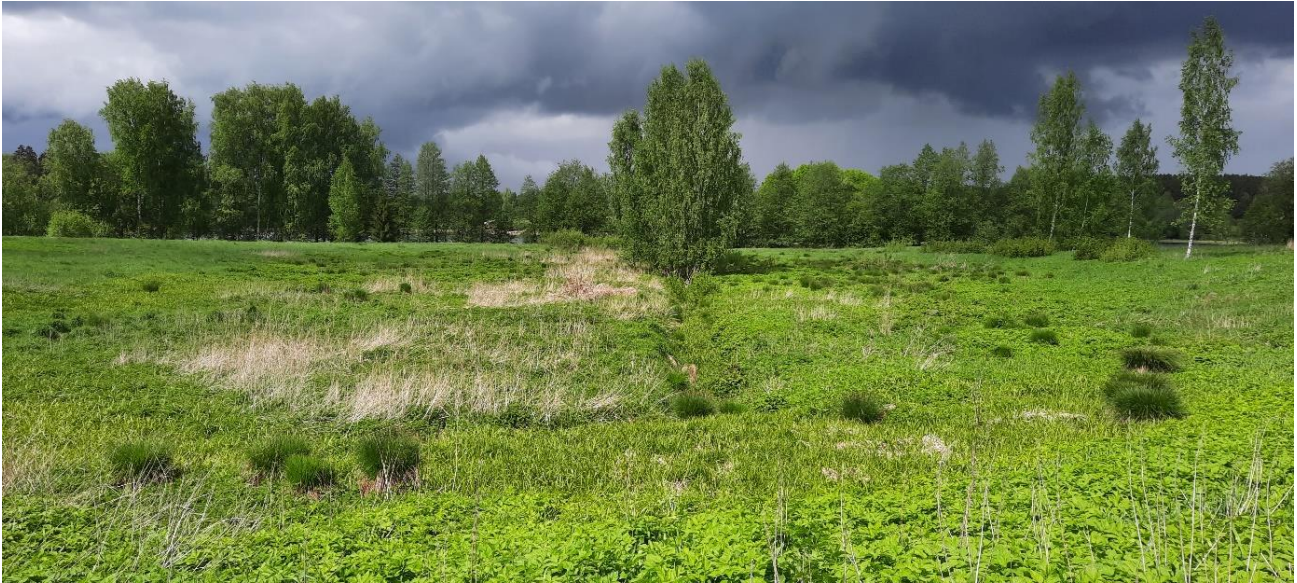
Joonis 4. Kuivendatud märgala, mis vajaks taastamist.

Seejuures leiti harivesilikku 39% veekogudest. Paraku oli enamus uuritud veekogudest kas eutrofeerunud või kinni kasvanud, mistõttu on siinse harivesiliku ja loodetavasti ka veel säilinud mudakonna asurkondade seisundi parandamiseks väga oluline väikeveekogude kvaliteeti tõsta ning mõned kinnikasvanud või kuivendatud väikeveekogud taastada (joonis 4; tabel 1).
